KIRSAL ALANLARIN MİMARİ DOKUSUNUN İNCELENMESİ VE KORUMA AMAÇLI DEĞERLENDİRİLMESİ

EXAMINATION OF THE ARCHITECTURAL TEXTURE OF RURAL AREAS AND EVALUATION FOR CONSERVATION

Yapılan çalışmanın amacı Tokat il merkezine bağlı Taşlıçiftlik köyünün mimari dokusunu ortaya çıkarmak ve korunması sağlamaktır. Bu amaç doğrultusunda Taşlıçiftlik köyü ile ilgili literatür taraması yapılmıştır. Literatür taraması ile birlikte arazide sözlü tarih çalışması yapılarak literatür zengin hale getirilmeye çalışılmıştır. Literatür taraması doğrultusunda saha çalışması yapılarak, mimari dokusunun tespiti yapılmıştır. Bununla birlikte arazide yapılan gözlemler doğrultusunda, rölöve çalışması yapılarak evlerin, dolu-boş durumu, harabiyet durumu, kat adedi, işlev durumu ve yapım sistemine dair bilgiler elde edilmiştir. Elde edilen bilgiler CBS üzerinden haritalandırılarak yorumlanmaya çalışılmıştır.

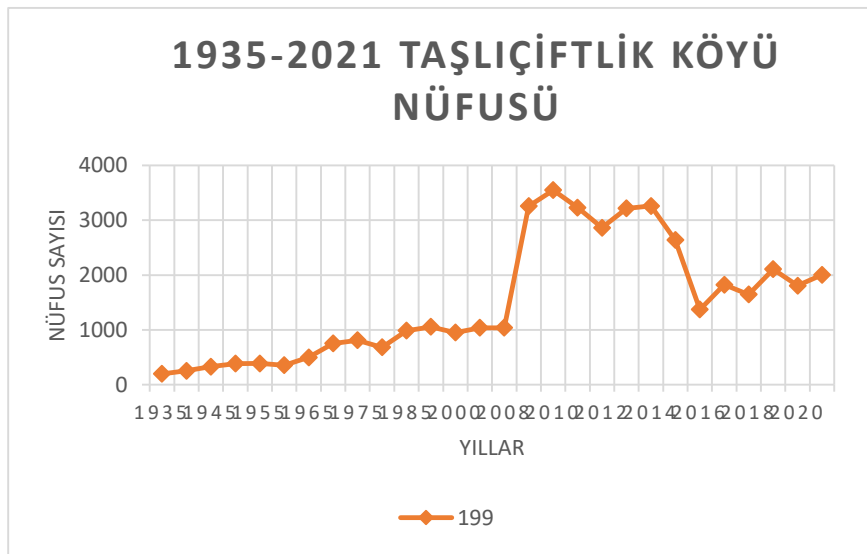
Şekil 3: Taşlıçiftlik Köyü Yıllara Göre Nüfus Grafiği (TC Başbakanlık, DPT; TÜİK).

1935 yıllarından 2008 yıllarına kadar belli bir doğrultuda artan nüfus, 2008 sonrası ciddi bir artış gösterdiği görülmektedir. Bu durumun köyün yakınında bulunan Tokat Gaziosmanpaşa Üniversitesi (TOGÜ) ile bağlantılı olduğu düşünülmektedir. Tokat Gaziosmanpaşa Üniversitesinin 1992 yılında kurulmasıyla birlikte bölge bulunan arazilerin değer kazanması ve sosyal hayatın canlanması çevresinde bulunan kırsal yerleşmelerinde artmasına olanak sağlamıştır. Bu bağlamda 2008 yılında nüfus 1039 iken 2009 yılında 3257 kişiye yükselmiştir (Şekil 2).

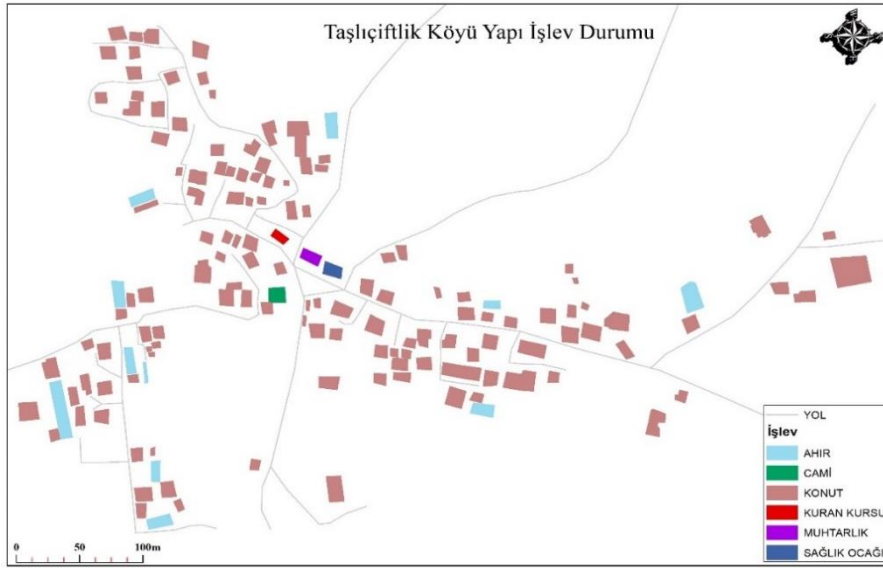
Yapılan saha çalışmalarıyla elde edilen verilere göre köyde 120 konut, bir muhtarlık, bir cami, bir okul, bir kuran kursu bir sağlık ocağı ve 15 ahır yapısının olduğu saha çalışmalarıyla tespit edilmiştir. Köyde bulunan camii, muhtarlık, okul, kuran kursu ve sağlık ocaklarının betonarme yapıda olduğu tespit edilmiştir. Ahırların ise bir kısmının taş yapıda, bir kısmının kerpiç yapıda ve bir kısmının ise betonarme yapıda olduğu tespit edilmiştir (Şekil 3).

Şekil 3: Taşlıçiftlik Köyü Yapı İşlev Durumu Haritası

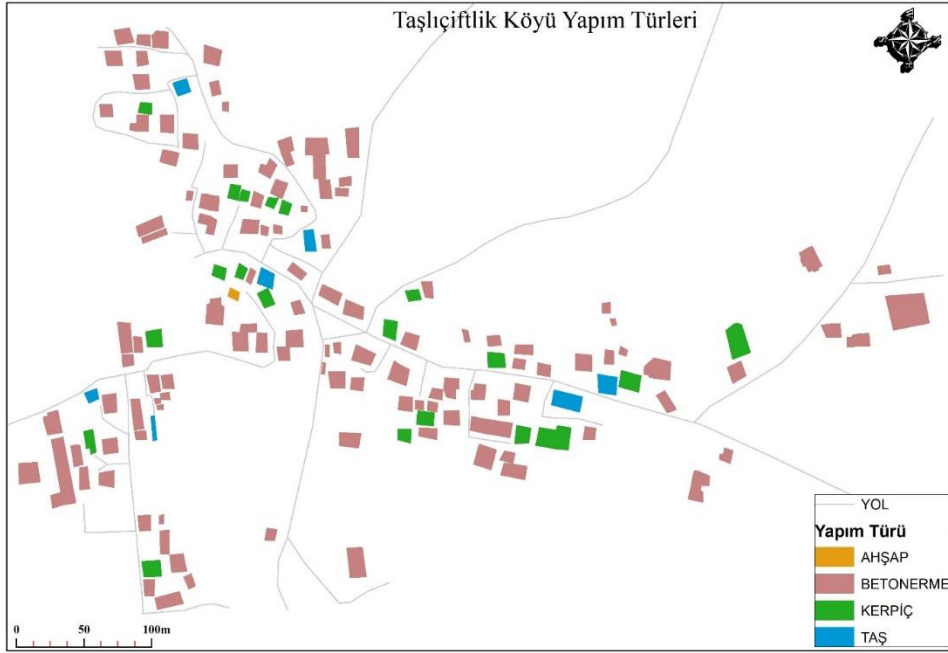
Tespit edilen 120 konutun 54'ü kerpiç yapıda, 60'ı betonarme yapıda ve 6'sı ahşap yapıda olduğu tespit edilmiştir. Ahşap ve kerpiç evlerin, betonarme evlere göre daha eski olduğu görülmüştür (Şekil 4).

Şekil 4: Taşlıçiftlik Köyü Yapım Türü Haritası

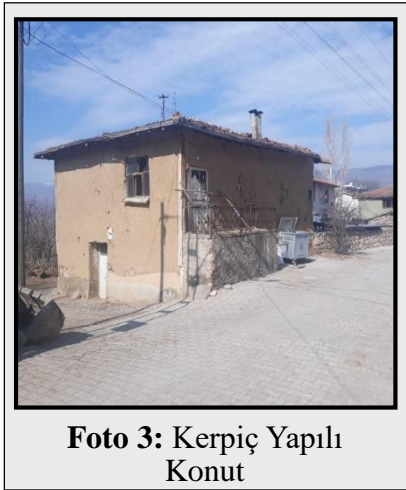
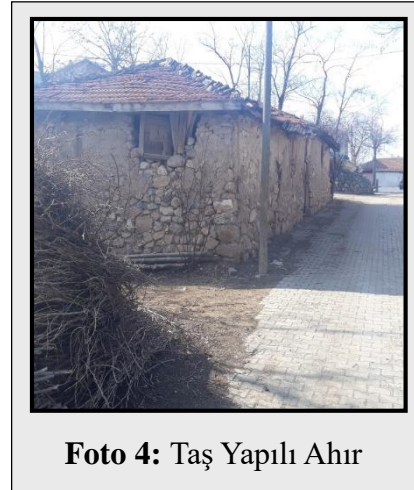
Taşlıçiftlik köyü yerleşiminin yapım türleri incelendiğinde eski tarihli evlerin yapım türlerinin genellikle kerpiçten yapıldığı görülmektedir. Kerpiçten yapılan evlerin ise genellikle tek katlı olarak inşa edildiği görülmektedir. Arazide yapılan görüşmelerde kerpiç evlerin zeminlerinin molozlar ile doldurularak temellerinin atıldığı ortaya çıkmıştır (Foto 3). Yerleşim alanında bulunan ve taş yapılı mimarilerin ise eklentilerin oluşturduğu görülmüştür. Eski tarihli yapıların bir kısmının taş yapılı olduğu görülmüştür. Ayrıca bazı ahırların da yine taş yapıda olduğu, günümüzde yakın zamanlarda yapılan ahırların ise daha modern yapıldığı görülmüştür (Foto 4).

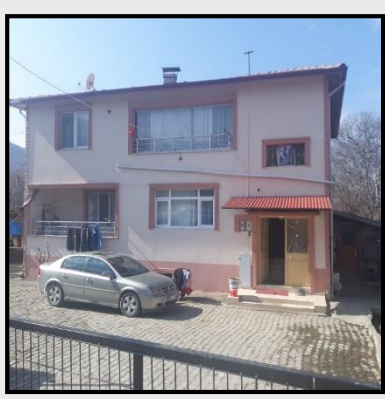
Foto 5: Betonarma Yapılı Modern Konut

Günümüze yakın tarihlerde yapıların konutların ise betonarme olduğu görülmüştür. Modern yapıların genellikle iki katlı olduğu görülmüştür. Ayrıca modern yapı evlerin bir kısmının eklentisiz olduğu, giriş kısmında boş bir alan olduğu görülmektedir (Foto 5). Modern yapıların etrafını duvar veya demirler ile korumaya alınmaya çalışılırken eski yapı evlerin etrafı taşlar ile çevrili olduğu görülmektedir. Buradan hareketle Taşlıçiftlik köyünde bulunan konutların kuruluşundan günümüze kadar ki dönem de gerek kültürel gerekse ekonomik gelişmişliğe bağlı olarak değişim gösterdiği görülmektedir. Kerpiçten yapılan evlerin bazıları yıkılarak yerine yeni modern tarzda konutların yapıldığı görüşmeler ile ortaya çıkmıştır.

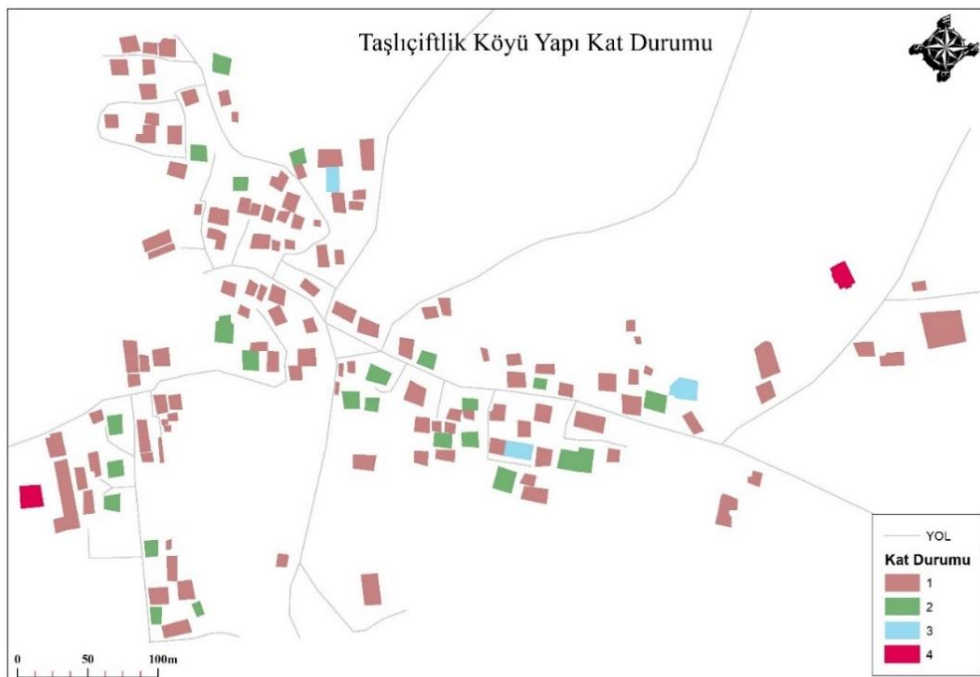
Yapılan saha çalışması sonucunda elde edilen verilere göre Taşlıçiftlik köyündeki evlerin 110'ü tek katlı, 23'ü 2 katlı, 3'ü 3 katlı ve 2'si 4 katlı olduğu tespit edilmiştir. Tek katlı evlerin genellikle eski yapılar olduğu ve kerpiç yapıda olduğu görülmüştür (Şekil 5). 2 katlı evlerin ise bir kısmının betonarme yapıda olduğu bir kısmının ise yine kerpiç yapıda olduğu görülmüştür. Üç katlı evlerin ise daha modern yapıda yapıldığı görülmüştür. Ayrıca köyde inşaatı devam eden çok katlı yapılarında olduğu dikkatleri çekmiştir.

Şekil 5: Taşlıçiftlik Köyü Yapı Kat Durumu Haritası

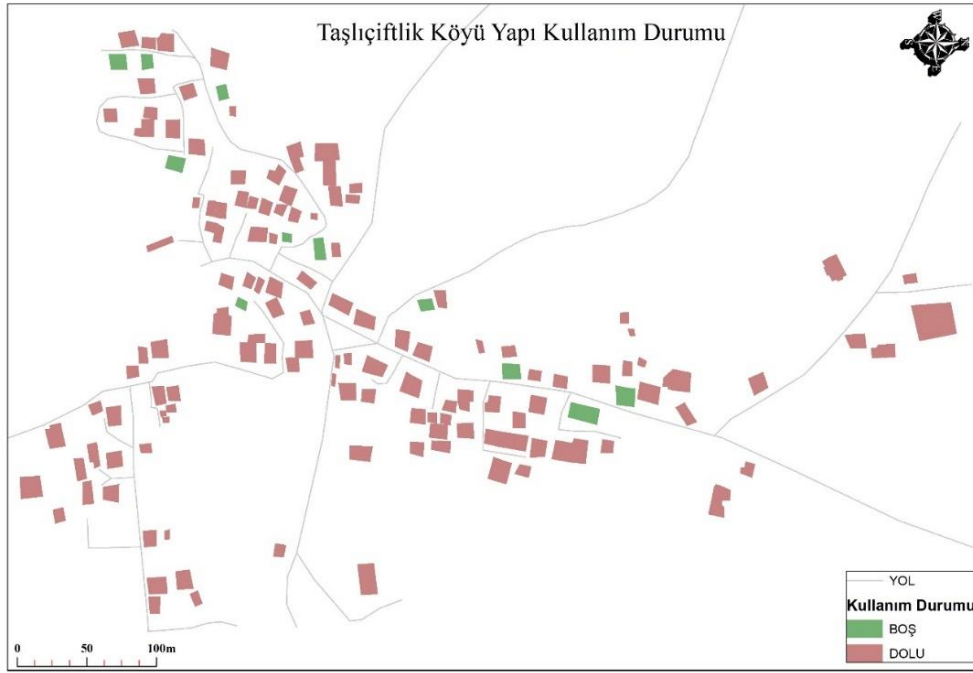
Taşlıçiftlik köyü yerleşkesinde bulunan 11 konutun boş, 129 konutun dolu olduğu görülmektedir (Şekil 7). Yerleşkede bulunan ahırların kullanımda olması nedeniyle dolu olarak belirtilmiştir. Yerleşkenin Tokat Gaziosmanpaşa Üniversitesine yakın olması ve şehir merkezine yakın olması nedeniyle konutların büyük bit çoğunluğu doludur. Ancak dolu olan kimi konutların detaylı onarım gerektirdiği tespit edilmiştir. Bu konutların kullanımının geleneksel mimari dokusunu koruyarak restorasyonlarının yapılması gerekli görülmektedir.

Şekil 6: Taşlıçiftlik Köyü Yapı Kullanım Durum Haritası

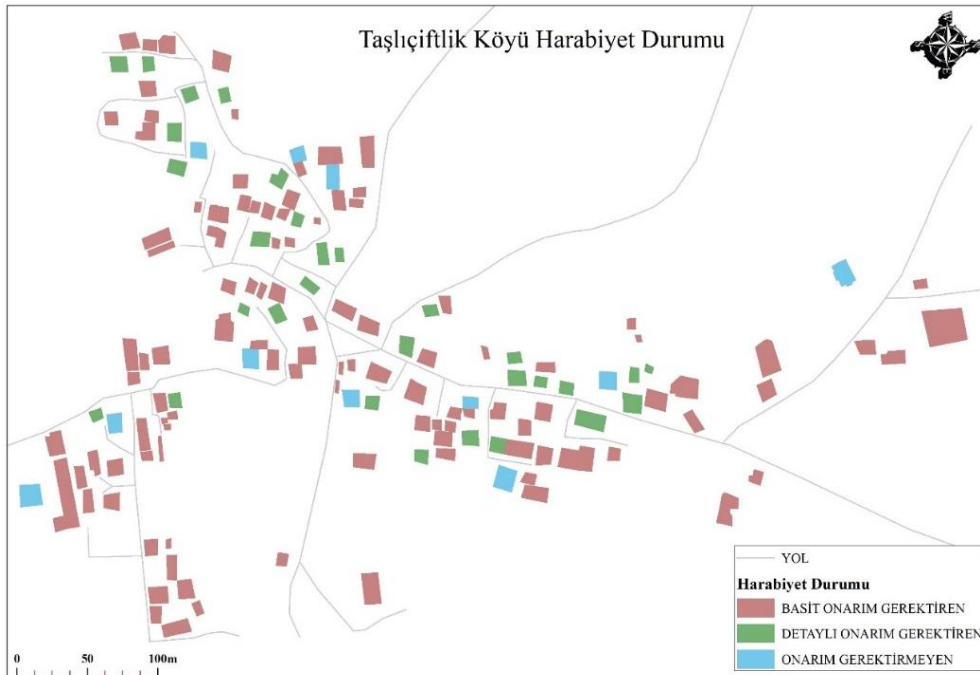
Yapılan arazi çalışması doğrultusunda elde edilen bilgiler göre Taşlıçiftlik köyünde bulunan bazı konutların detaylı onarım gerektirdiği, bir kısmını basit onarım gerektirdiği ve bir kısmının ise onarım gerektirmediği görülmüştür (Şekil 6). Detaylı onarım gerektiren evlerin genellikle yerleşim yerinin kuruluşu dönemlerinde yapıldığı atıl durumda olan konutlardır. Detaylı onarım gerektiren konutların büyük bir kısmının kullanılmadığı görülmüştür (Foto 8).

Şekil 7: Taşlıçiftlik Köyü Yapı Harabiyet Durum Haritası

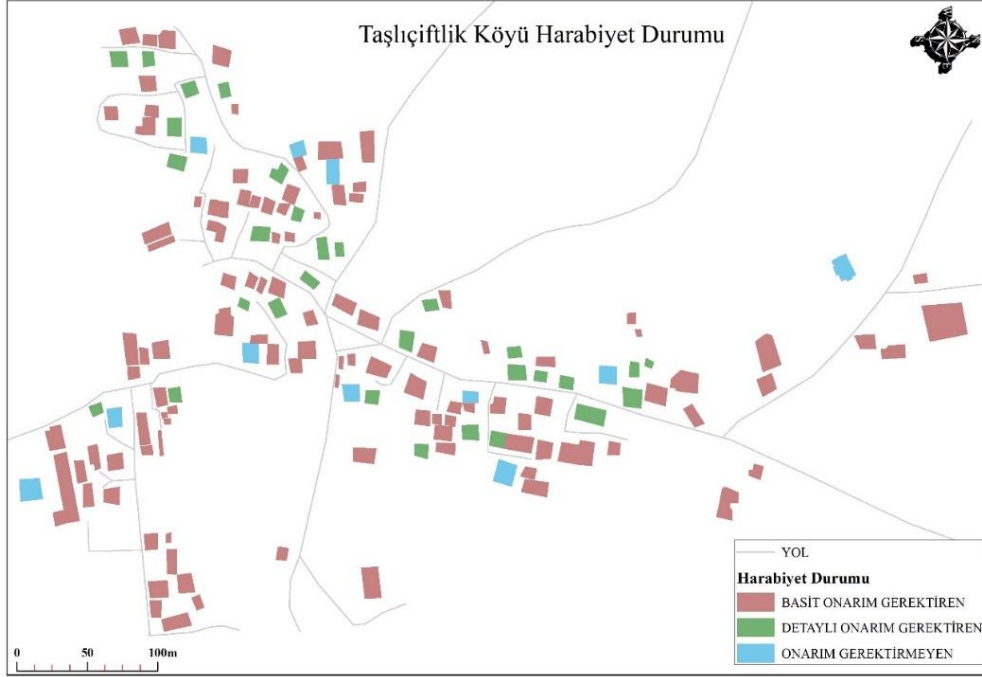
Şekil 7: Taşlıçiftlik Köyü Yapı Harabiyet Durum Haritası

Yerleşim alanında bulunan 30 konutun detaylı onarım gerektirdiği görülmüştür. Detaylı onarım gerektiren konutların yapıım türü olarak kerpiç veya taş yapıda olduğu görülmüştür. Bu konutların günümüzde bir kısmının boş olduğu görülürken bir kısmı evlerin eklentisi görevini görmektedir (Foto 9). 95 konutun basit onarım gerektirdiği görülmüştür. Basit onarım gerektiren konutların günümüze yakın tarihlerde yapılması nedeniyle temelinde ve iskelet sisteminde herhangi bir hasar olmadı gözlemler sonucunda elde edilmiştir. Geri kalan 11 konutun onarım gerektirmediğine ulaşılmıştır. Bu konutların ise günümüze çok yakın dönemlerde yapılmış olması herhangi bir hasar veya harabiyetlik görülmemiştir.

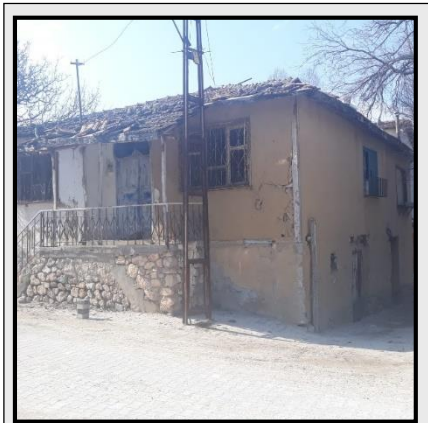
Foto 8: Taşlıçiftlik Köyü Harabe Konut

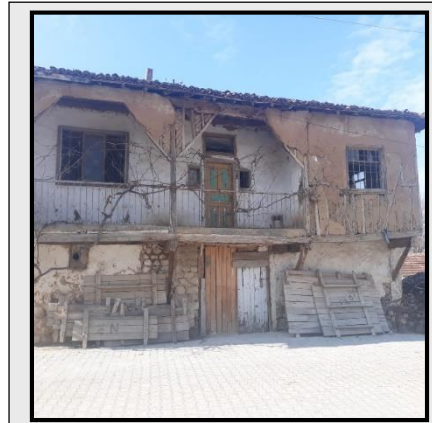
Foto 9: Taşlıçiftlik Köyü Harabe Konut

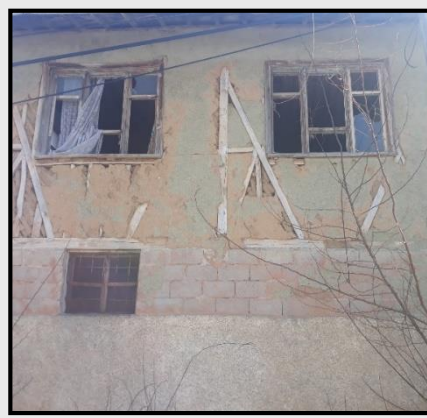
Taşlıçiftlik köyünde bulunan detaylı onarım gerektiren yapıların, duvarlarının ilk aşaması taşlar ile sağlamlaştırılıp, üst kısımlarının kerpiçten yapıldığı görülmektedir (Foto 10). Kerpiç yapıdan olan ve detaylı onarım gerektiren konutların giriş kısımlarının yüksek olduğu, taş yapıda merdivenlerin yapıldığı görülmüştür. Kimi konutların balkonlarının ahşap yapıda yapıldığı, kapılarının, pencerelerinin de yine ahşap malzemeden yapıldığı görülmüştür (Foto 9). Bu tarz yapıların alt kısmı veya giriş kısmının depo olarak kullanıldığı görülmüştür.

Foto 10: Harabe Konuttun Duvar Yapımı

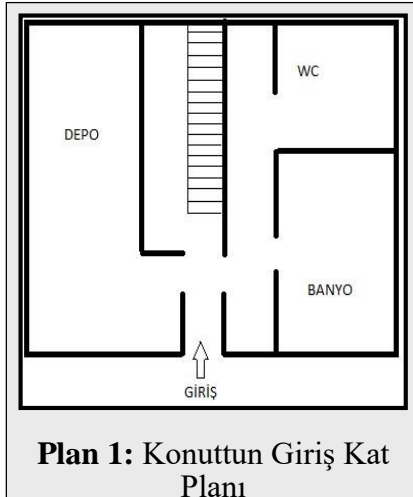
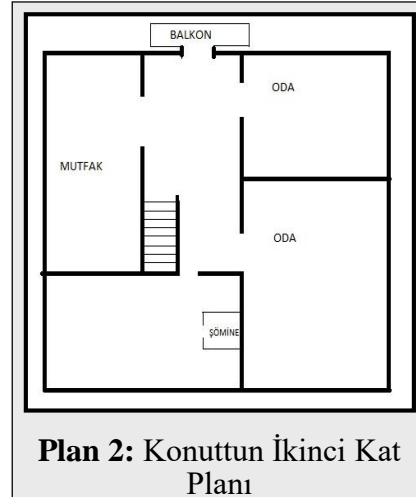
Giriş kısmının depo üst katlarının oturma odaları olarak yapıldığı görülen evlerin detaylı onarım gerektiren evlerin olması nedeniyle kullanılmamaktadır. Bu bağlamda Taşlıçiftlik köyünde bulunan detaylı onarım gerektiren ve kullanılmayan evin planına bakıldığında giriş kısmının depo olarak kullanıldığı ve giriş kısmını sol ve sağ olarak iki ayrı bölüme ayırdığı görülmüştür. Sol kısmının kışlık yakacak malzemelerin konulduğu bölmeler yer almaktadır. Sağ kısmının ise banyo ve lavabo olarak kullanıldığı görülmüştür (Foto 11). Giriş kapısının karşı kısmında ahşap merdiven ile bir üst kata çıkılmaktadır (Plan 1).

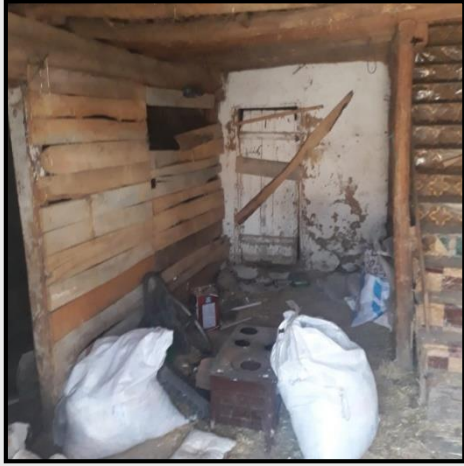
Foto 11: Konut Giriş Kısımından Görünüm

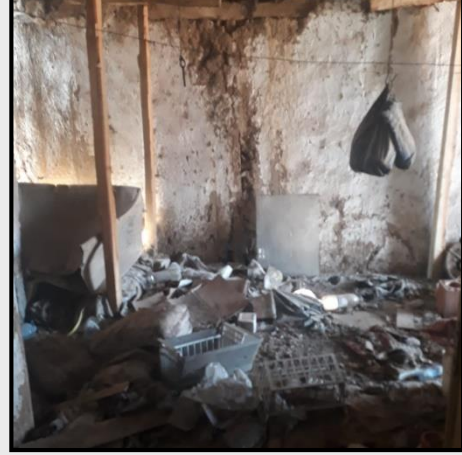
Yapının ikinci katına çıkıldığında ise orta kısmını boş bir alan oluşturmaktadır. Merdivenin karşı tarafından balkona çıkılmaktadır. Sağ tarafta iki oda sol tarafta bir odanın olduğu görülmektedir. Sol taraftaki odanın mutfak olarak kullanıldığı görülmektedir (Foto 14). Sağ tarafta bulunan odalar ise oturma odaları olarak kullanıldığı düşünülmektedir. Ayrıca balkon kısmının hemen karşı kısmında bulunan odanın oturma odası olduğu düşünülmektedir (Foto 12). Ancak odanın giriş kısmının sol tarafından kerpiç malzemeden yapıldığı tespit edilen bir adet şöminenin olduğu görülmüştür. Şömine ısıtmak amacıyla kullanıldığı düşünülmektedir (Foto 13).

Foto 12: Konut İkinci Katta Bulunan Oda'dan Görünüm

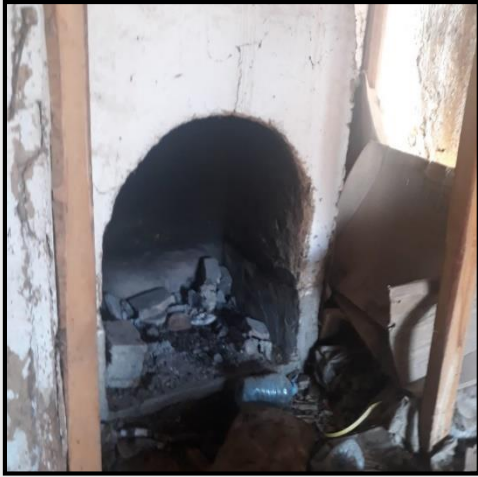
Foto 13: Konut İçinde Bulunan Şömine

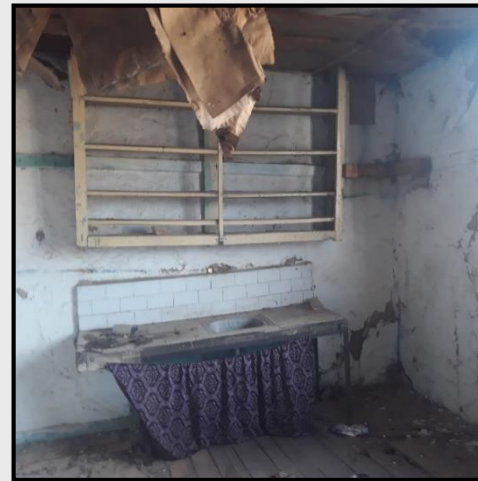
Foto 14: Konuttun Mutfağı
